Piano di Recupero
CENTRO STORICO
DI BETTOLLE

Comune di:
SINALUNGA
Provincia di AREZZO

Tavola:
5

Oggetto:
Analisi del degrado ed obiettivi del PDR

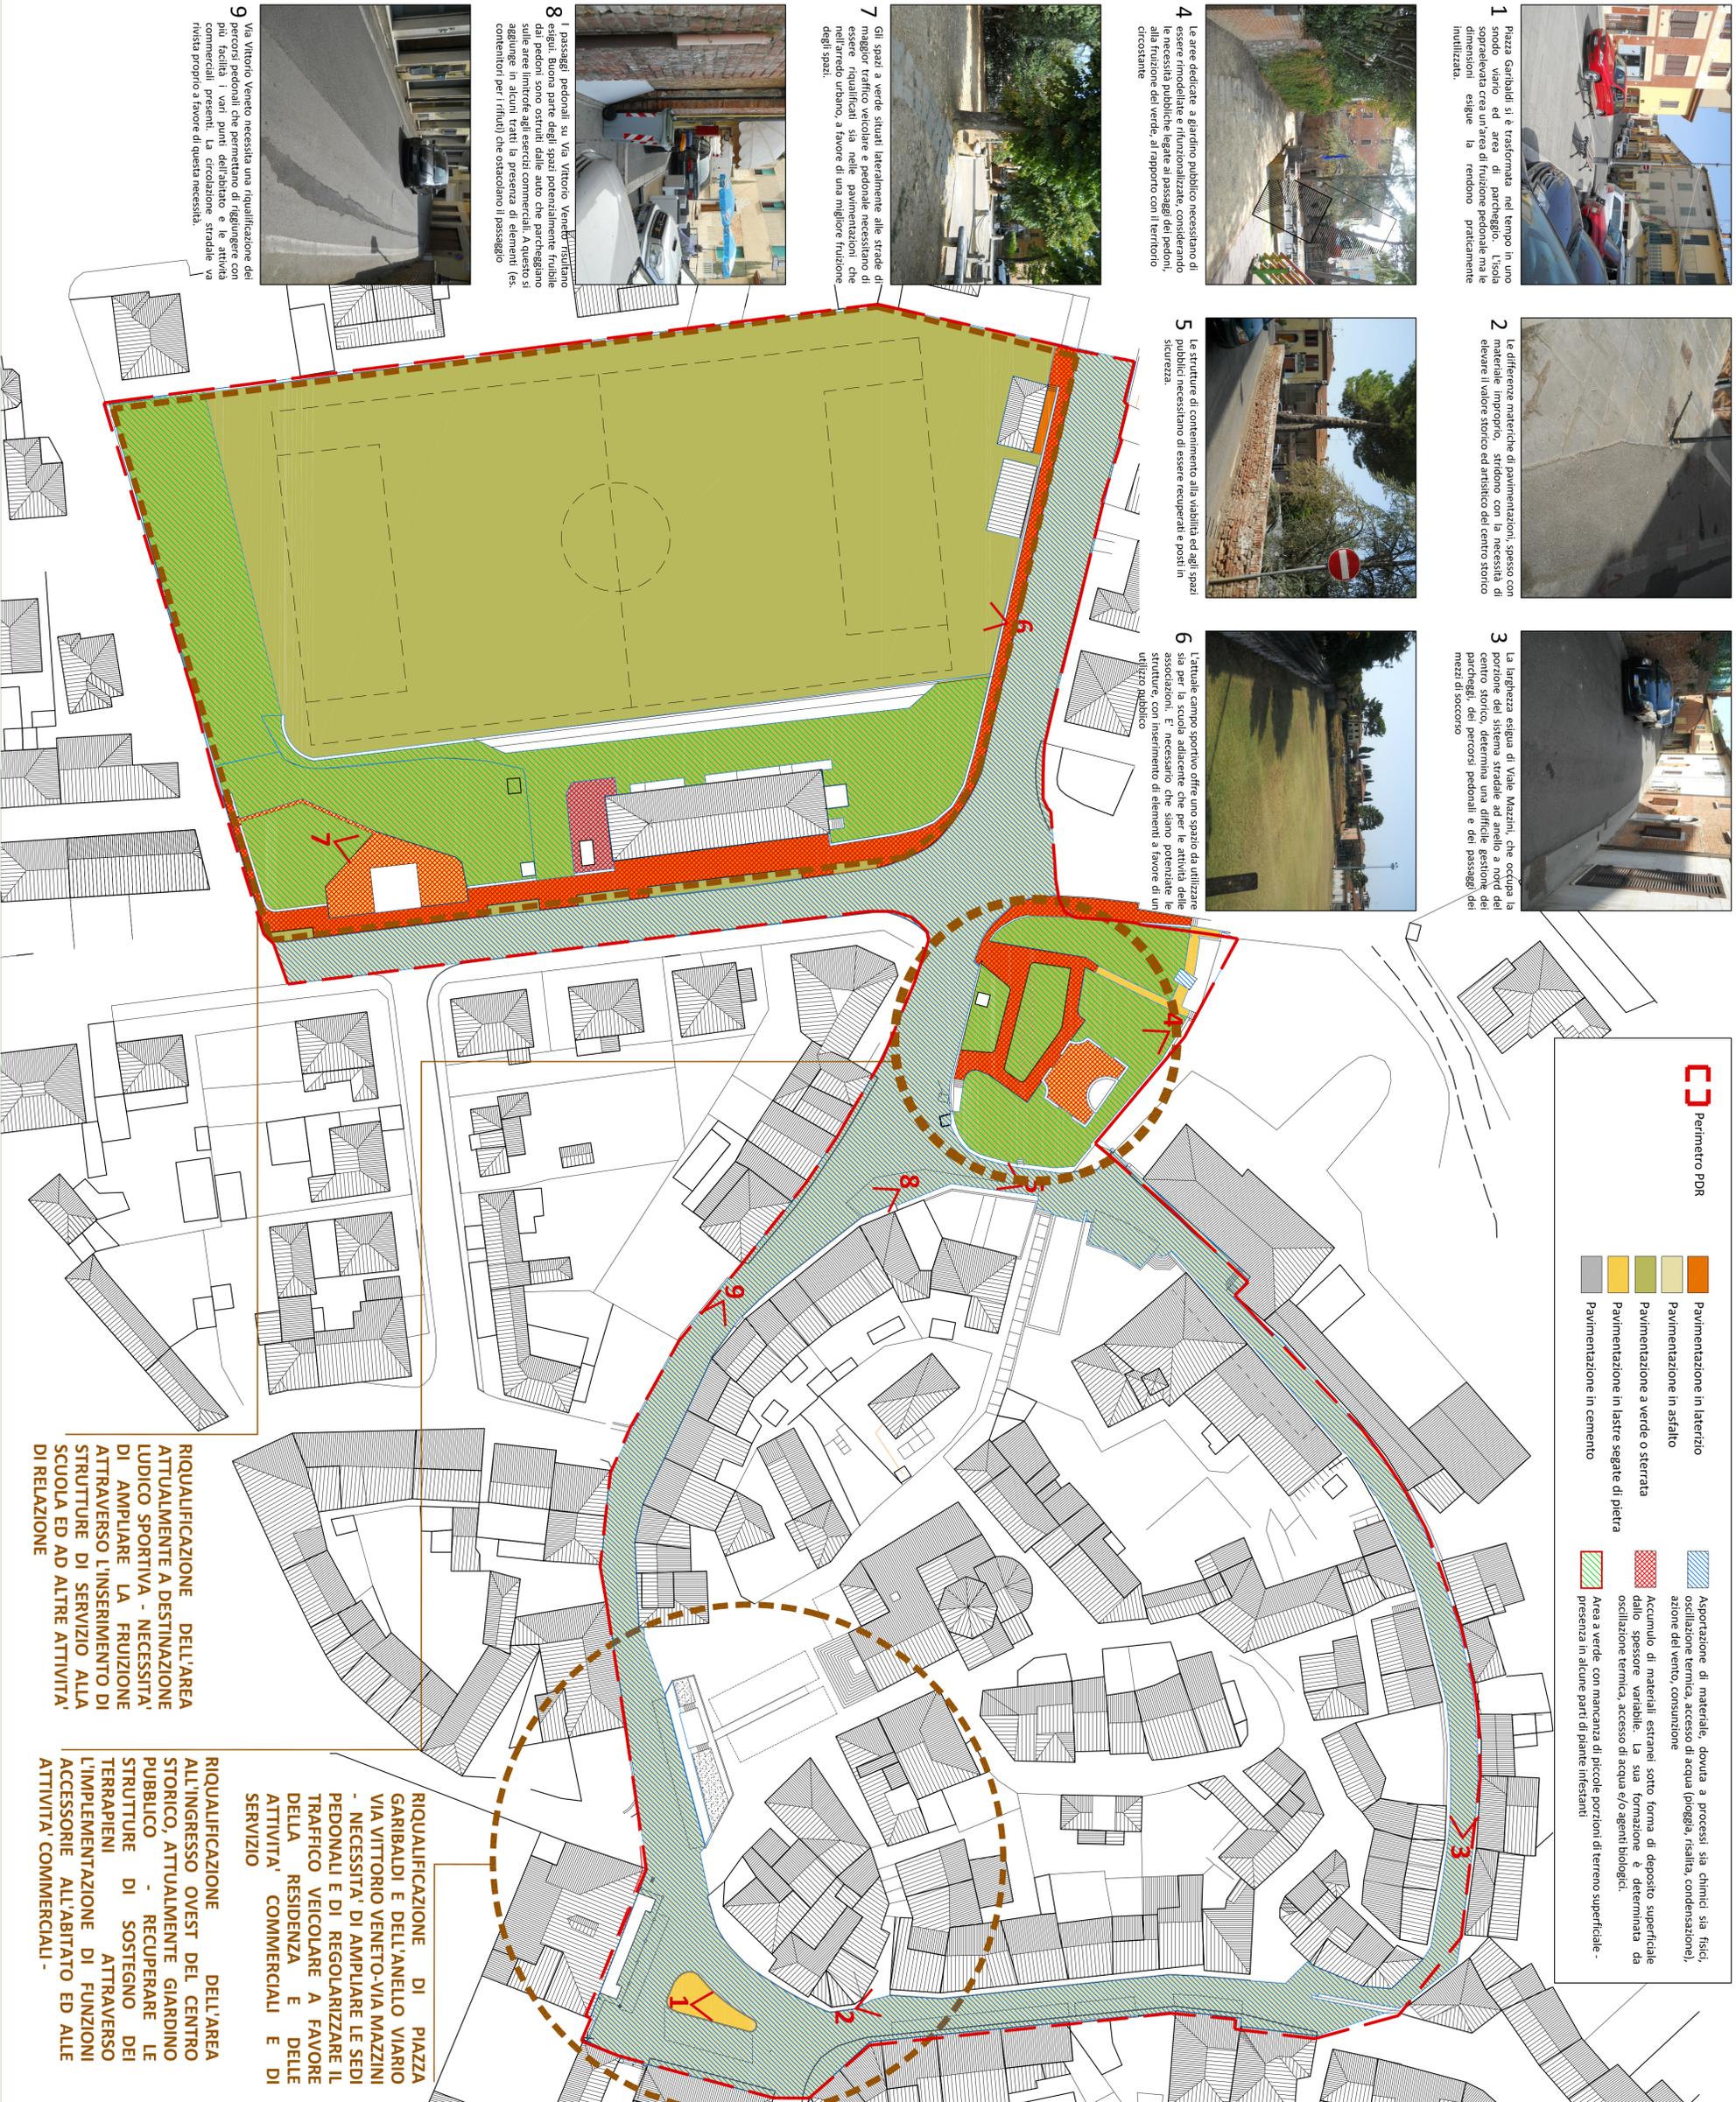
1 Piazza Garibaldi si è trasformata nel tempo in uno snodo viario ed area di parcheggio. L'isola sopraelevata crea un'area di fruizione pedonale ma le dimensioni esigue la rendono praticamente inutilizzata.

2 Le differenze materiche di pavimentazioni, spesso con materiale improprio, stridono con la necessità di elevare il valore storico ed artistico del centro storico inutilizzata.

3 La larghezza esigua di Viale Mazzini, che occupa la porzione del sistema stradale ad anello a nord del centro storico, determina una difficile gestione dei parcheggi, dei percorsi pedonali e dei passaggi dei mezzi di soccorso.

4 Le aree dedicate a giardino pubblico necessitano di essere rimodellate e rifunzionalizzate, considerando le necessità pubbliche legate ai passaggi dei pedoni, alla fruizione del verde, al rapporto con il territorio circostante.

5 Le strutture di contenimento alla viabilità ed agli spazi pubblici necessitano di essere recuperati e posti in sicurezza.

6 L'attuale campo sportivo offre uno spazio da utilizzare sia per la scuola adiacente che per le attività delle associazioni. È necessario che siano potenziate le strutture, con inserimento di elementi a favore di un utilizzo pubblico.

7 Gli spazi a verde situati lateralmente alle strade di maggior traffico veicolare e pedonale necessitano di essere riqualificati sia nelle pavimentazioni che nell'arredo urbano, a favore di una migliore fruizione degli spazi.

8 I passaggi pedonali su Via Vittorio Veneto risultano esigui. Buona parte degli spazi potenzialmente fruibile dai pedoni sono ostruiti dalle auto che parcheggiano sulle aree limitrofe agli esercizi commerciali. A questo si aggiunge in alcuni tratti la presenza di elementi (es. contenitori per i rifiuti) che ostacolano il passaggio.

9 Via Vittorio Veneto necessita una riqualificazione dei percorsi pedonali che permettano di raggiungere con più facilità i vari punti dell'abitato e le attività commerciali presenti. La circolazione stradale va rivista proprio a favore di questa necessità.

Asportazione di materiale, dovuta a processi sia fisico, azione del vento, convezione
Accumulo di materiali estranei sotto forma di deposito superficiale dallo spessore variabile. La sua formazione è determinata da oscillazione termica, accesso di acqua e/o agenti biologici.
Area a verde con mancanza di piccole porzioni di terreno superficiale - presenza in alcune parti di piante infestanti

RIQUALIFICAZIONE DELL'AREA ATTUALMENTE A DESTINAZIONE LUDICO SPORTIVA - NECESSITA' DI AMPLIARE LA FRUIZIONE ATTRAVERSO L'INSERIMENTO DI STRUTTURE DI SERVIZIO ALLA SCUOLA ED AD ALTRE ATTIVITA' DI RELAZIONE

RIQUALIFICAZIONE DELL'AREA ALL'INGRESSO OVEST DEL CENTRO STORICO, ATTUALMENTE GIARDINO PUBBLICO - RECUPERARE LE STRUTTURE DI SOSTEGNO DEI TERRAPIENI ATTRAVERSO L'IMPLEMENTAZIONE DI FUNZIONI ACCESSORIE ALL'ABITATO ED ALLE ATTIVITA' COMMERCIALI -

RIQUALIFICAZIONE DI PIAZZA GARIBALDI E DELL'ANELLO VIARIO VIA VITTORIO VENETO-VIA MAZZINI - NECESSITA' DI AMPLIARE LE SEDI PEDONALI E DI REGOLARIZZARE IL TRAFFICO VEICOLARE A FAVORE DELLA RESIDENZA E DELLE ATTIVITA' COMMERCIALI E DI SERVIZIO
