COMUNE DI SINALUNGA

Regolamento Urbanistico Comunale

Rettifica errori materiali Art. 21 L.R. 65/2014 e Art. 57 comma 12 del R.U.

RELAZIONE RESPONSABILE DEL PROCEDIMENTO

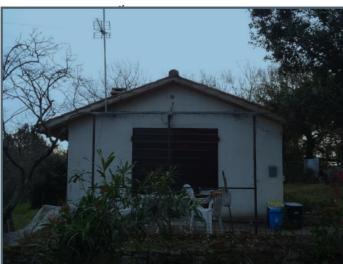
Foto n.1 – Prospetto Frontale

Dalla documentazione fornita e dalle verifiche effettuate, è possibile rilevare che si tratta di un annesso agricolo in muratura intonacata situato in Loc. Poggio Santa Lucia a Rigomagno e realizzato nel 1988 con Concessione Edilizia in applicazione delle norme regionali per la tutela e valorizzazione del territorio rurale. Pertanto, viste le caratteristiche formali, costruttive e di destinazione d'uso del suddetto annesso, si propone la rettifica della classe di valore "8" (Art. 65 delle NTA del RU "Volumi secondari") erroneamente assegnata, con la classe di valore "5" del RU (Art.62 NTA - Edifici o complessi privi di interesse architettonico di formazione successiva al 1954).

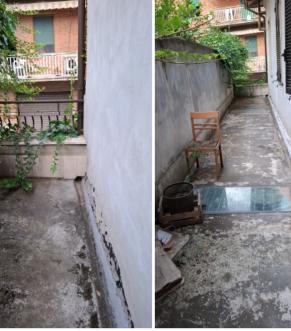
Vista dal terrazzo verso via Grassi

Dalla documentazione fornita e dalle verifiche effettuate, è possibile rilevare che si tratta di un edificio residenziale in muratura mista situato in via Grassi a Sinalunga. Dalle planimetrie allegate al titolo edilizio agli atti del Comune è possibile rilevare come tale edificio presenti una lunga terrazza al piano primo non correttamente rappresentata nelle tavole del RU. Pertanto, viste le caratteristiche formali, costruttive e di destinazione d'uso del suddetto edificio, si propone di rettificare la sua erronea rappresentazione planimetrica proponendo il suo corretto integrale inserimento all'interno della classe di valore "3" (art. 60 delle NTA del RU "Altri edifici o complessi di carattere storico o testimoniale antecedenti al 1954)
