SCHEDA DI RETTIFICA N. 2

Comune di SINALUNGA (SI)

Fornaci MONTEMARTINO

RICHIESTA DI RETTIFICA CLASSE D'INTERVENTO

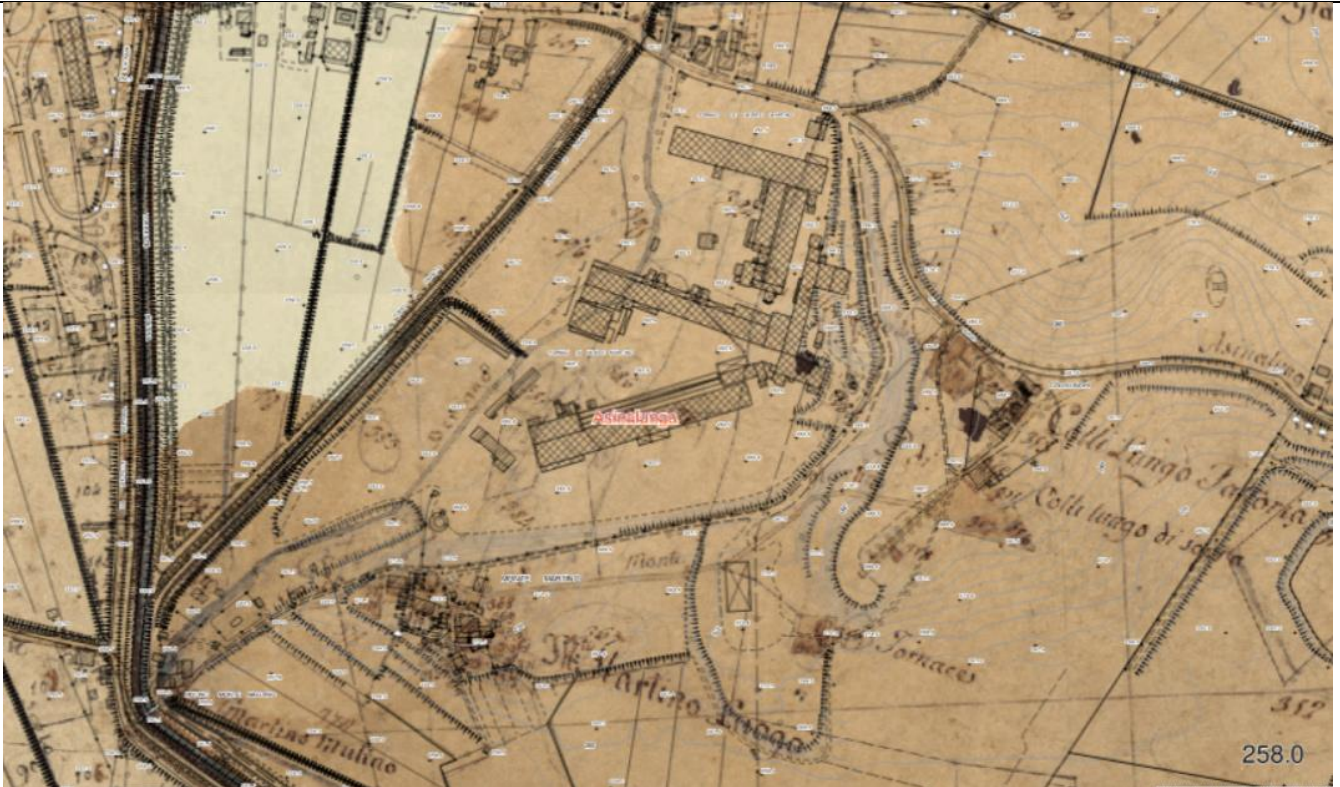
Estratto catasto leopoldino, sovrapposizione con CTR attuale

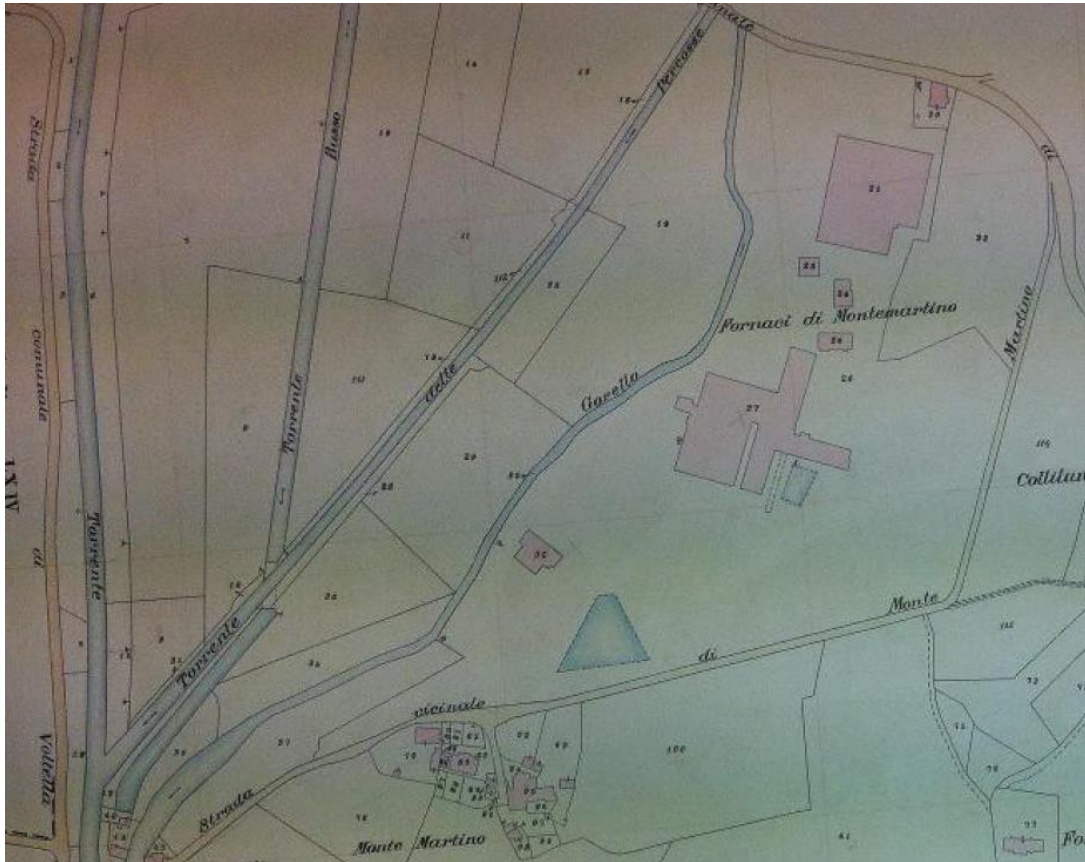
L'area risulta oggetto di numerosi interventi che hanno modificato l'impianto del complesso immobiliare nel corso degli anni come si desume dalla sovrapposizione della cartografia storica. La prima cartografia disponibile importante per tale comparazione è **l'Estratto di mappa del Catasto di Impianto degli anni '30** dove si evince l'impianto del complesso edilizio e le foto che rappresentano lo stato dei luoghi.

Estratto Mappa catastale storica all'impianto del 1930, Fonte: Relazione di stima LOTTO n. 9, arch. Luisa CANNAVACCIUOLO (Caserta)

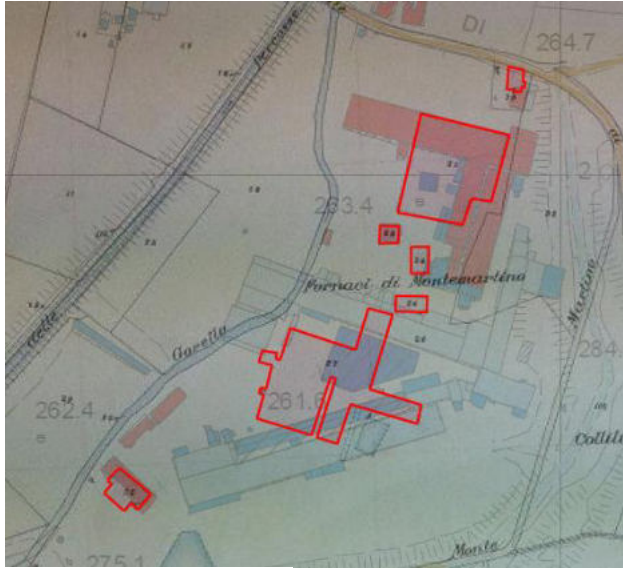
<p>Si riscontra datazione <u>edifici presenti al 1954</u> non coerente e/o errata.</p> <p>Sovrapposizione tra Catasto di Impianto degli anni '30 e Tav. MOR01b del PS - Periodizzazione patrimonio edilizio e infrastrutture viarie.</p> <p>Osservazioni: Il complesso immobiliare presente nel catastale degli anni '30 - '40 (contorni rossi) risulta <u>notevolmente modificato o non completamente presente</u> rispetto all'impianto arrivato ai giorni nostri (Tav. MOR01b Periodizzazione patrimonio edilizio e infrastrutture viarie). L'immobile in questione ha subito delle modifiche, delle demolizioni e/o aggiunte.</p> <p>Per una migliore comprensione si rimanda all'analisi effettuata tramite la sovrapposizione della cartografia storica spiegata nella Relazione Tecnica allegata (da pag. 3 a pag.13).</p>

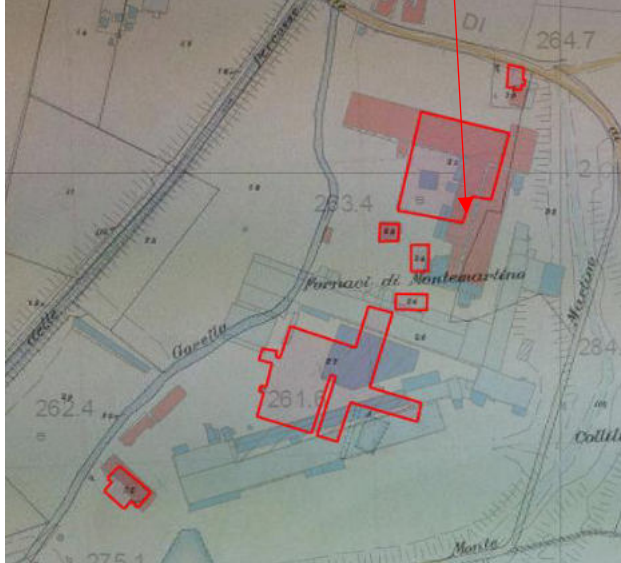
<p>Si riscontra datazione <u>edifici presenti al 1954</u> non coerente e/o errata.</p> <p>Sovrapposizione tra Catasto di Impianto degli anni '30 e Tav. MOR01b del PS - Periodizzazione patrimonio edilizio e infrastrutture viarie.</p> <p>Osservazioni: Il complesso immobiliare presente nel catastrale degli anni '30 - '40 (contorni rossi) risulta <u>notevolmente modificato o non presente</u> rispetto all'impianto arrivato ai giorni nostri (Tav. MOR01b Periodizzazione patrimonio edilizio e infrastrutture viarie).</p> <p>Per una migliore comprensione si rimanda all'analisi effettuata tramite la sovrapposizione della cartografia storica spiegata nella Relazione Tecnica allegata (da pag. 3 a pag.13).</p>

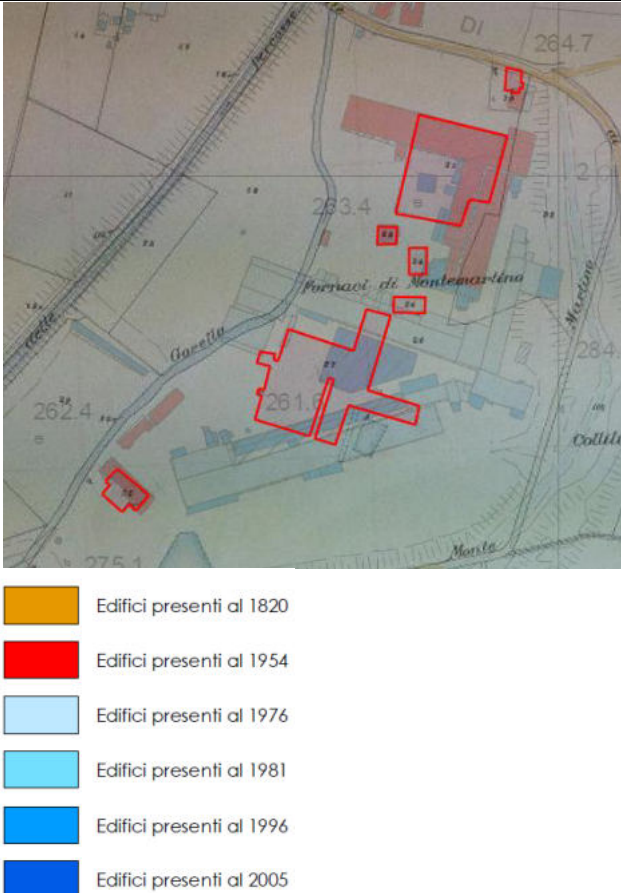
<p>Si riscontra datazione <u>edifici presenti al 1954</u> non coerente e/o errata.</p> <p>Sovrapposizione tra catastale degli anni '30 e Tav. MOR01b del PS - Periodizzazione patrimonio edilizio e infrastrutture viarie.</p> <p>Osservazioni: Il complesso immobiliare presente nel catastale degli anni '30 - '40 (contorni rossi) risulta <u>notevolmente modificato o non presente</u> rispetto all'impianto arrivato ai giorni nostri (Tav. MOR01b Periodizzazione patrimonio edilizio e infrastrutture viarie).</p> <p>Per una migliore comprensione si rimanda all'analisi effettuata tramite la sovrapposizione della cartografia storica spiegata nella Relazione Tecnica allegata (da pag. 3 a pag.13).</p>

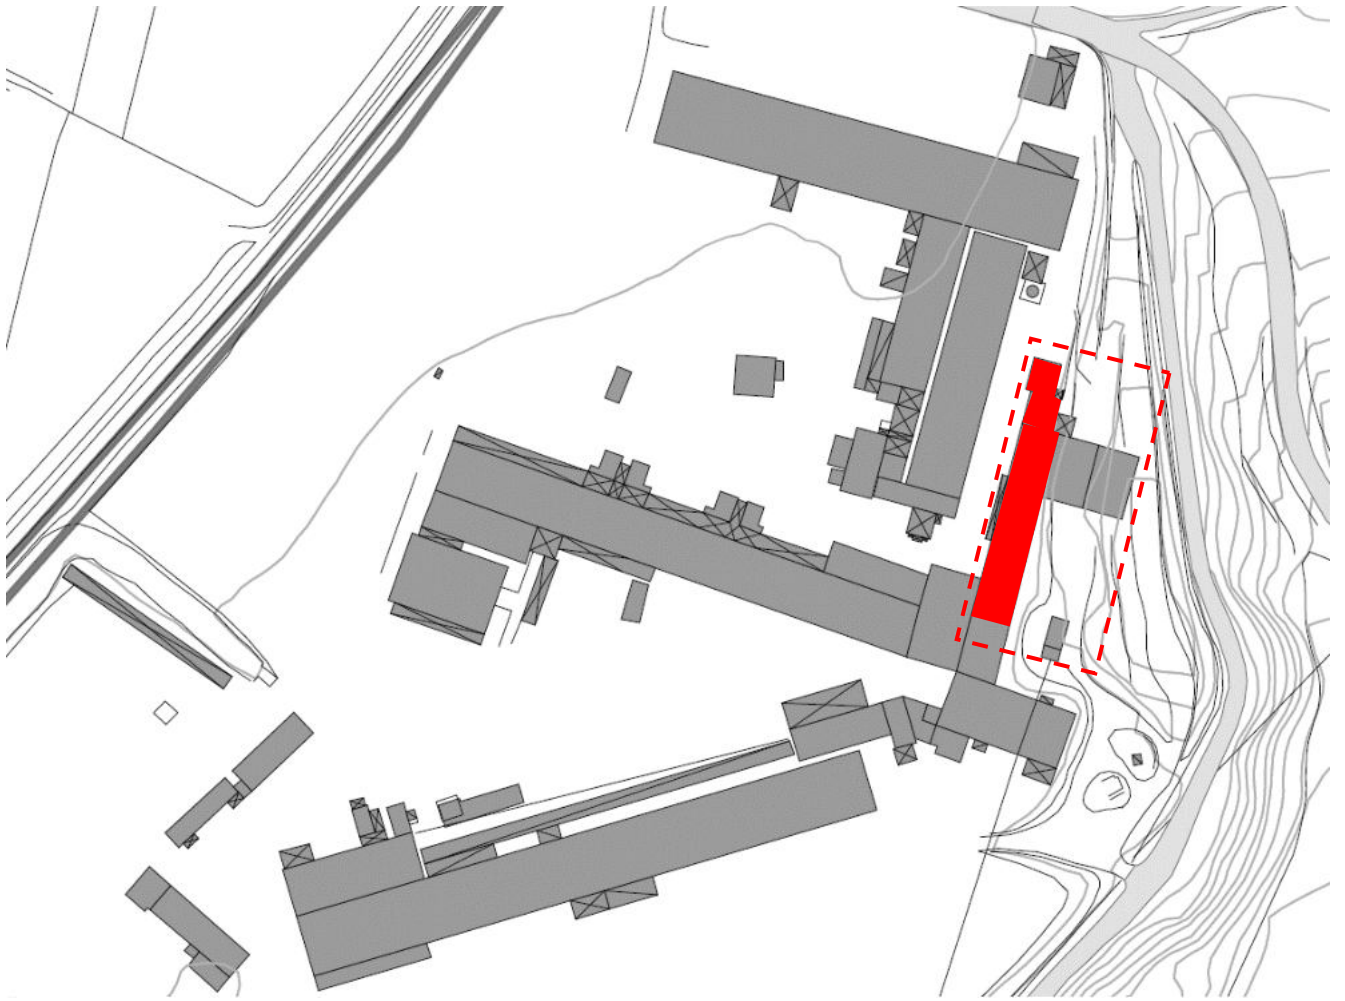
scheda edificio: MM04

SEZIONE 4 - DEGRADO		
4.1	struttura	<input type="checkbox"/> lesioni nelle murature
		<input checked="" type="checkbox"/> crolli di porzione della copertura
		<input type="checkbox"/> crolli di porzione della muratura
		<input type="checkbox"/> altro

4.2	elementi edilizi	
	copertura	<input checked="" type="checkbox"/> infiltrazioni dalla copertura
	fondazioni	<input checked="" type="checkbox"/> acqua e umidità di risalita
	tamponamenti	<input type="checkbox"/> Lesioni/parziali demolizioni
	infissi	<input checked="" type="checkbox"/> lesioni/mancanza
		<input type="checkbox"/> altro
		<input type="checkbox"/> altro

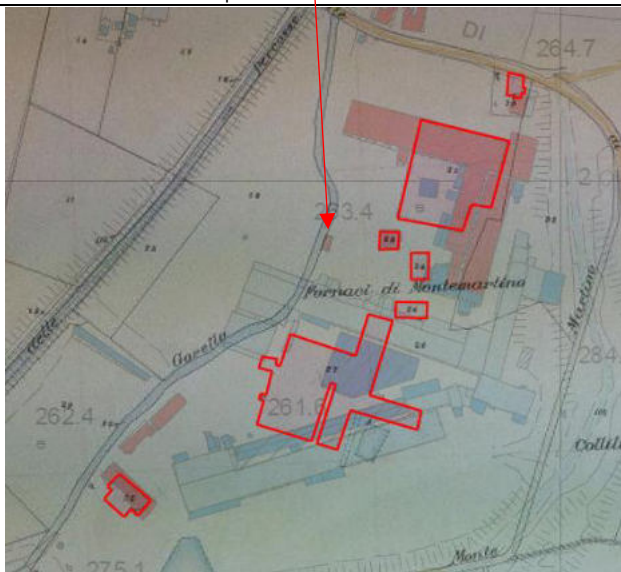
8 – Volumi secondari
RU	Periodizzazione Scheda - RU	1821- 1954 -1976-1981-2001-2006-2010
RU	Edificio ante 1954 - patrimonio	si

<p>Si riscontra datazione <u>edifici presenti al 1954</u> non coerente e/o errata.</p> <p>Sovrapposizione tra Catasto di Impianto degli anni '30 e Tav. MOR01b del PS - Periodizzazione patrimonio edilizio e infrastrutture viarie.</p> <p>Osservazioni: Il complesso immobiliare presente nel catastale degli anni '30 - '40 (contorni rossi) risulta <u>notevolmente modificato o non presente</u> rispetto all'impianto arrivato ai giorni nostri (Tav. MOR01b Periodizzazione patrimonio edilizio e infrastrutture viarie). In particolare l'edificio in esame non era presente.</p> <p>Per una migliore comprensione si rimanda all'analisi effettuata tramite la sovrapposizione della cartografia storica spiegata nella Relazione Tecnica allegata (da pag. 3 a pag.13).</p>

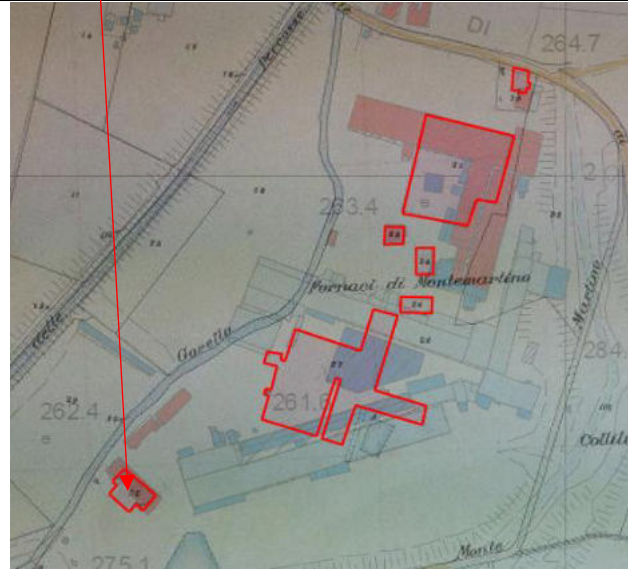
<p>Si riscontra datazione <u>edifici presenti al 1954</u> non coerente.</p> <p>Sovrapposizione tra Catasto di impianto degli anni '30 e Tav. MOR01b del PS - Periodizzazione patrimonio edilizio e infrastrutture viarie.</p> <p>Osservazioni: Il complesso immobiliare presente nel catastrale degli anni '30 - '40 (contorni rossi) risulta notevolmente modificato o non presente rispetto all'impianto arrivato ai giorni nostri (Tav. MOR01b Periodizzazione patrimonio edilizio e infrastrutture viarie). In particolare l'edificio in questione ha subito delle trasformazioni edilizie (demolizioni e/o aggiunte).</p> <p>Per una migliore comprensione si rimanda all'analisi effettuata tramite la sovrapposizione della cartografia storica spiegata nella Relazione Tecnica allegata (da pag. 3 a pag.13).</p>

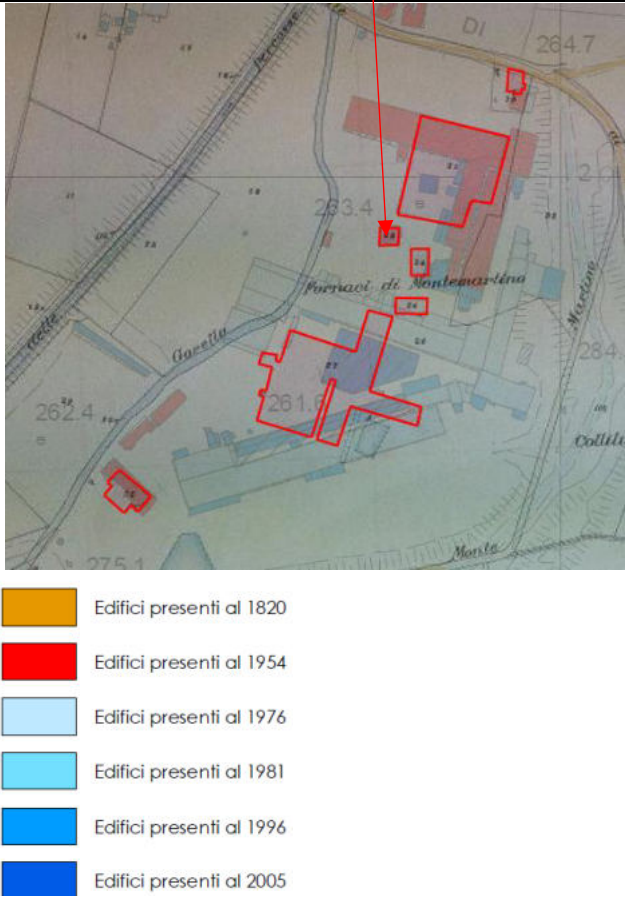
<p>Sovrapposizione tra catastale degli anni '40 e Tav. MOR01b del PS - Periodizzazione patrimonio edilizio e infrastrutture viarie.</p> <p>Osservazioni: Il complesso immobiliare presente nel Catasto di Impianto degli anni '30 (contorni rossi) risulta notevolmente modificato o non presente rispetto all'impianto arrivato ai giorni nostri (Tav. MOR01b Periodizzazione patrimonio edilizio e infrastrutture viarie). In particolare l'edificio in oggetto adibito ad uffici ha subito delle modifiche e/o aggiunte.</p> <p>Per una migliore comprensione si rimanda all'analisi effettuata tramite la sovrapposizione della cartografia storica spiegata nella Relazione Tecnica allegata (da pag. 3 a pag.13).</p>
