Piano di Recupero  
**CENTRO STORICO  
DI BETTOLLE**

Variante al RU

Tavola:  
**8.3**

Oggetto:  
**Riqualificazione di Piazza Garibaldi**

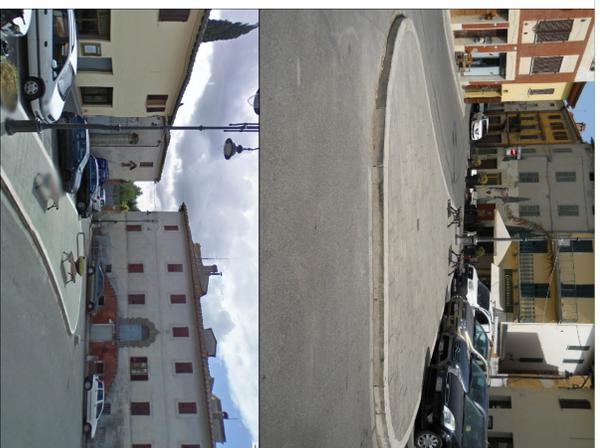
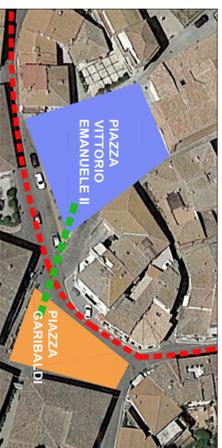
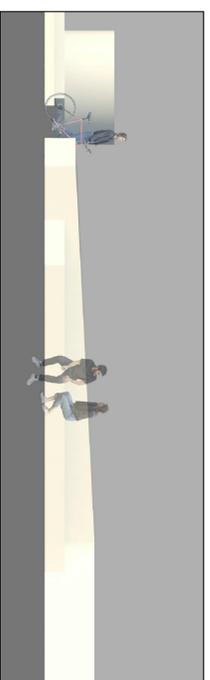
All'estremità più a sud dell'isola centrale a piazza Garibaldi era presente un pozzo. Il pozzo è sempre stato fondamentale, anche come luogo polarizzatore di relazioni tra i residenti, oltre che centro di accumulo di acqua per la famiglia.

Piazza Garibaldi si è trasformata nel tempo in uno snodo viario ed area di parcheggio. L'isola sopraelevata crea un'area di fruizione pedonale ma le dimensioni esigue la rendono praticamente inutilizzata per questa funzione. L'arredo urbano presente risulta di difficile fruizione

Lo spazio di Piazza Garibaldi trova il suo continuum in quello di Piazza Vittorio Emanuele II, in cui domina la chiesa principale di Bettolle, luogo più elevato del centro storico. Nella riqualificazione della piazza è da considerare l'uso di caratteri materici e relazionali anche con il territorio e la tradizione del luogo.

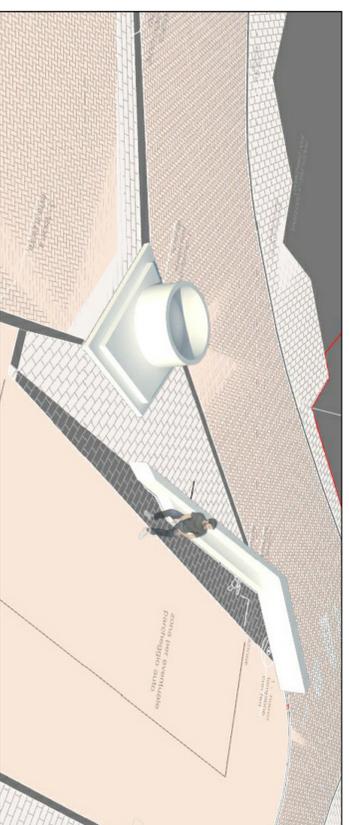
render di progetto

1 Lampada al Led - modello ECO RAVS-TP, da inserire in sostituzione dell'attuale corpo illuminante al centro di Piazza Garibaldi

2 Cestino per la raccolta dei rifiuti

3 Pietra di Rapolano da utilizzare per la realizzazione del pozzo, della base gradonata e per alcune fasce di contorno alla pavimentazione in cotto di progetto
